# ZHODNOCENÍ

## MOŽNOSTÍ REVITALIZACE

### VEŘEJNÉHO PROSTORU

### PŘI ULICI HVĚZDOVA

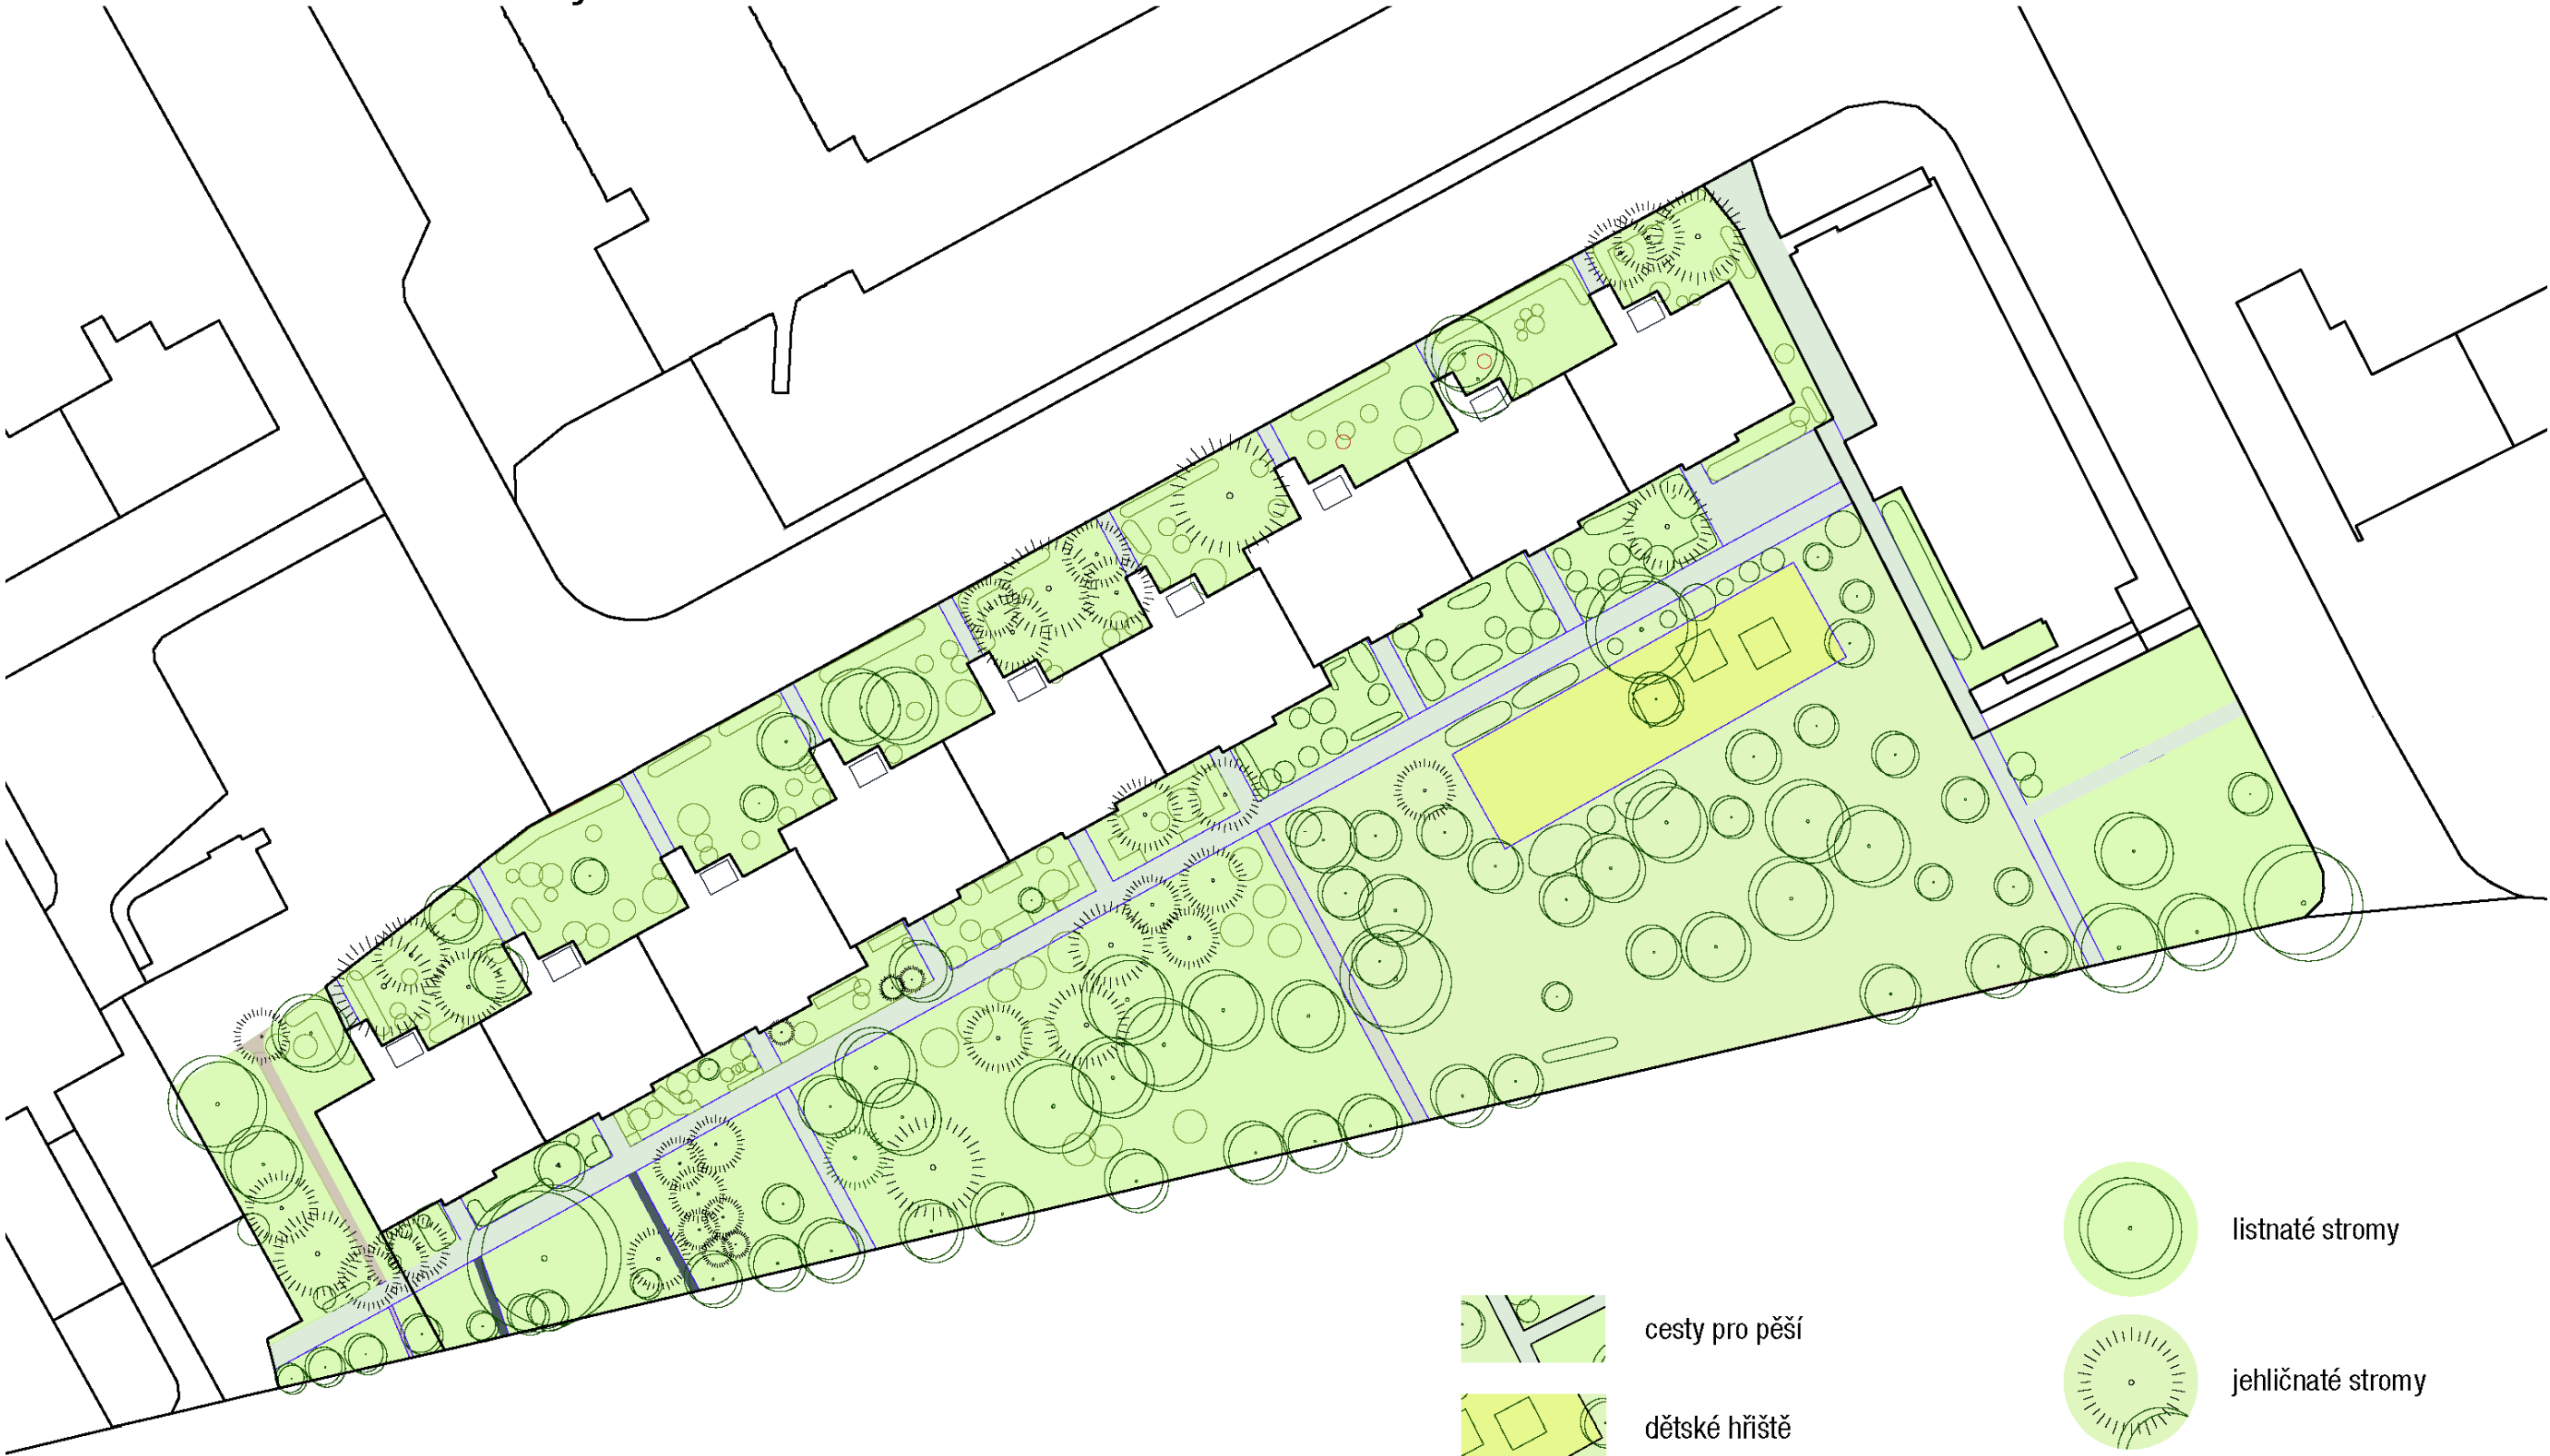
Celková situace - Současný stav

cesty pro pěší

dětské hřiště

zatravněné plochy

Plocha je vymezena bytovým domem (a jeho předzahrádkami) sestávajícím z šesti popisných čísel (1557–1565) a stromořadím topolů při chodníku podél ulice Hvězdovy. Cestní síť se skládá ze dvou hlavních os, které tvoří trojúhelníkový prostor parkového charakteru.

Nejpoužívanější je chodník podél topolového stromořadí, který je využíván především procházející veřejností. Druhá osa prochází parkem a je využívána spíše obyvatelstvem domu, kterým slouží k přístupu k zadním vchodům. Tyto dvě osy jsou propojeny kolmými krátkými cestami, které je spojují a zkracují cestu ke vchodům. Některé jsou patrně vytvořeny později dodatečně. Celková kvalita cestní sítě je zhoršená, některé části jsou poškozené nebo jsou nadzvedány kořeny okolních stromů.

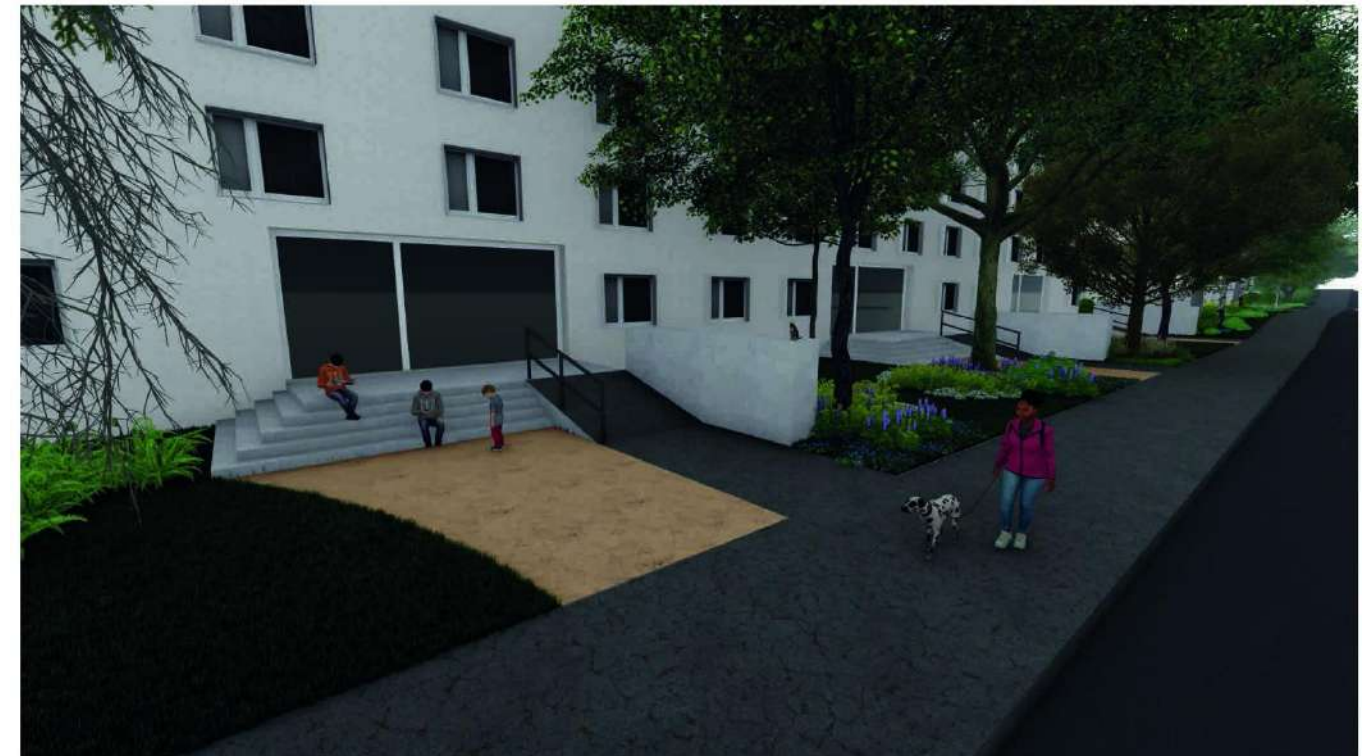
Upravené vstupy z ulice Plamínkové, posezení na schodech

Jako vhodné řešení se jeví velkorysejší pojetí předprostoru vstupů, které by architektonicky i provozně odpovídalo jejich významu. K úvaze je zrušení květníků a výrazné rozšíření přístupového chodníku, které by vstupní pasáži dodalo větší vzdušnost a bylo by zajištěno pohodlnější míjení osob. Pojízdná úprava chodníku a jeho napojení na ulici Plamínkové by vytvořilo podmínky, umožňující příležitostné přistavení např. vozidel řemeslníků, IZS, nebo jednoduše za účelem vyložení většího nákupu.

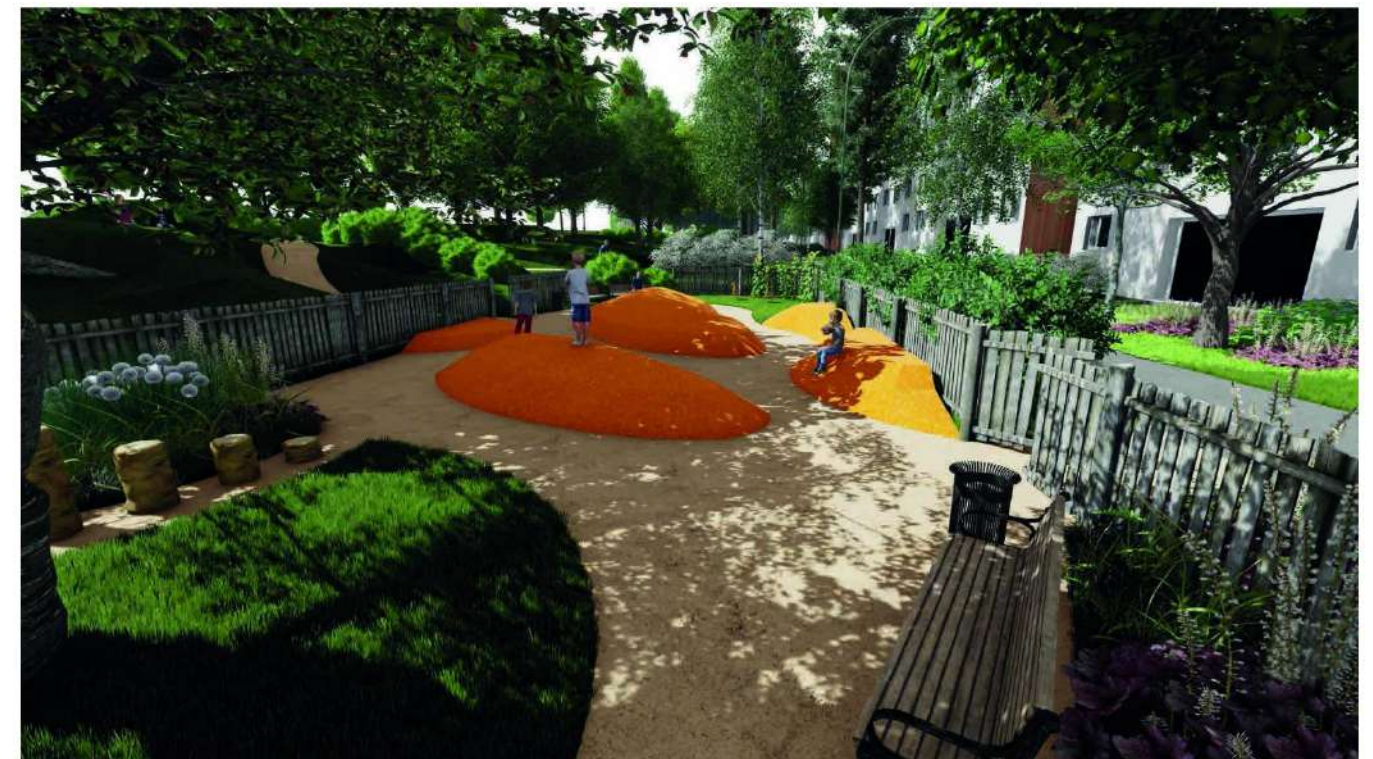
Dětské hřiště

- Zvýšení atraktivity a nabídky herních prvků
- Zajištění stínu cílenými výsadbami
- Uvážení změny plošného vymezení a celkové snížení formálnosti hřiště
- Uvážení umístění workoutu nebo hřiště herních prvků pro jinou věkovou skupinu k západní štítové fasádě domu.
