Revitalizace VNITROBLOKU HALASOVA

Krajinářské úpravy — studie řešení prostoru

Revitalizace Vnitrobloku Halasova
140 00 Praha 4 - Krč

Koncepční studie

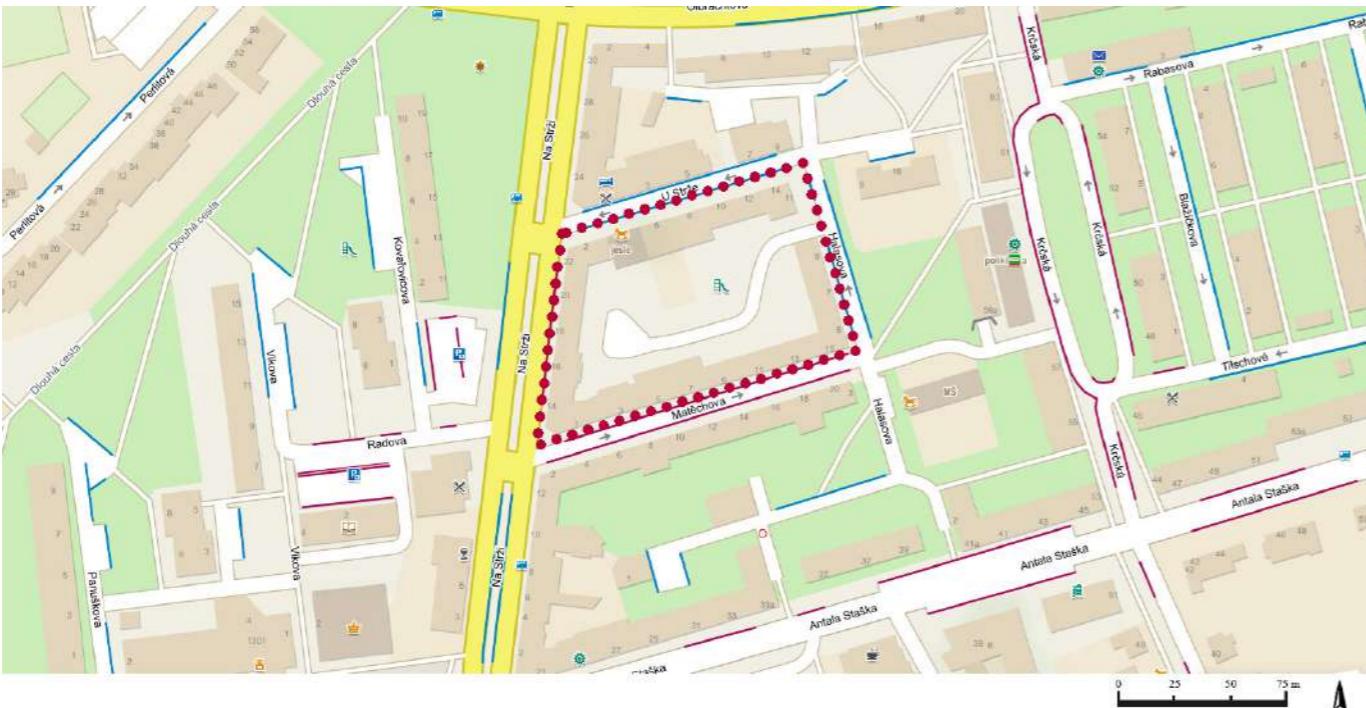
Obr. 1 Řešené území
(Zdroj: Mapy.cz)

Předmětem koncepční studie je vnitroblok v městské části Praha 4-Krč na sídlišti Antala Staška mezi ulicemi Halasova, Matěchova, Na Strži a U Strže. Prostor přibližně obdélníkového tvaru s rozlohou 5460 m² leží v rovinatém terénu a obklopen je dvou až čtyřpodlažními bytovými domy. Vlastní řešené území se zaměřuje zejména na pozemky ve vlastnictví městské části má rozlohu 4640 m² a zahrnuje pozemky p. č.: 1285/74, 1285/77, 1285/83, 1285/84, 1285/85, 1285/92, 1285/93, 1285/94, 1285/173, 1285/175, 1285/176, 1285/177.

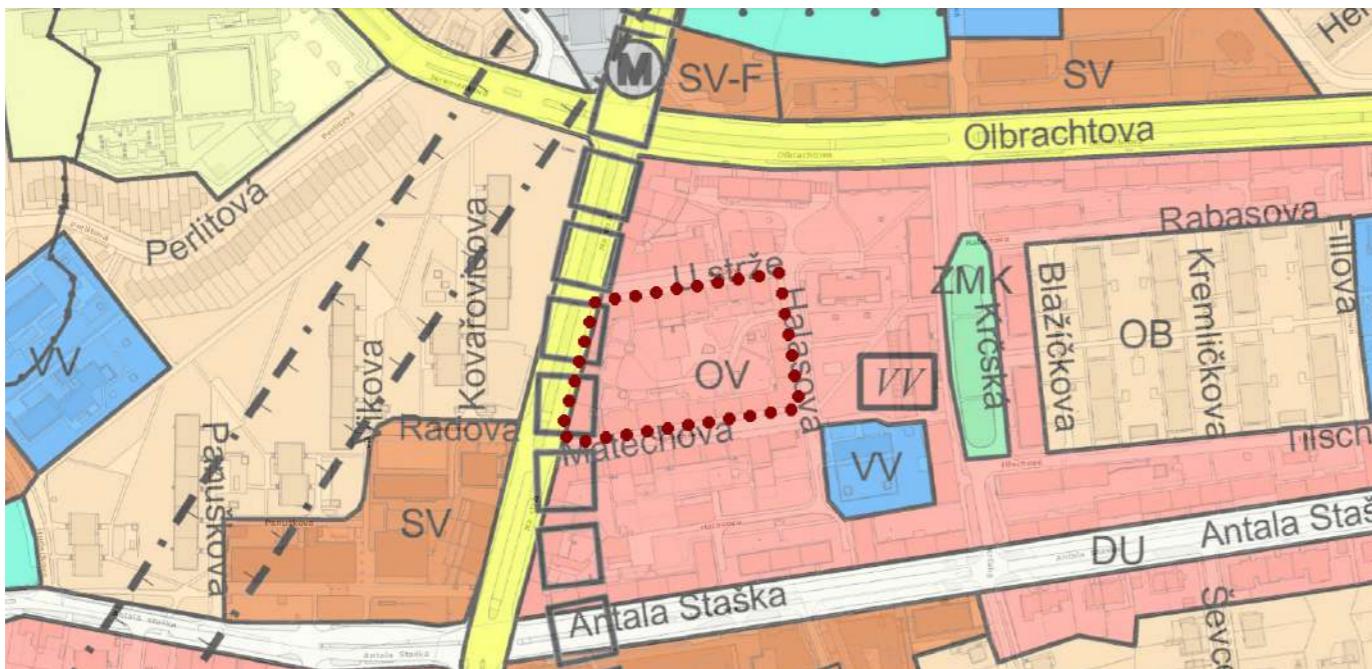
Obr. 4
Využití ploch – územní plán
(Zdroj: Geoportál hl. m. Prahy)

Plocha vnitrobloku je podle Plánu využití ploch Územního plánu sídelního útvaru hlavního města Prahy z roku 1999 zařazen do plochy s funkcí všeobecně obytnou (OV) s hlavním využitím jako plochy pro bydlení a se specifikovaným dalším přípustným využitím, včetně zeleně.

Ve výkresu podrobného členění ploch zeleně je území navrhováno jako „vnitrobloky se zvýšenou ochranou zeleně“. Podle Územně analytických podkladů hl. m. Prahy z roku 2016 je zároveň zakresleno jako „zastavěné území s deficitem parků“.

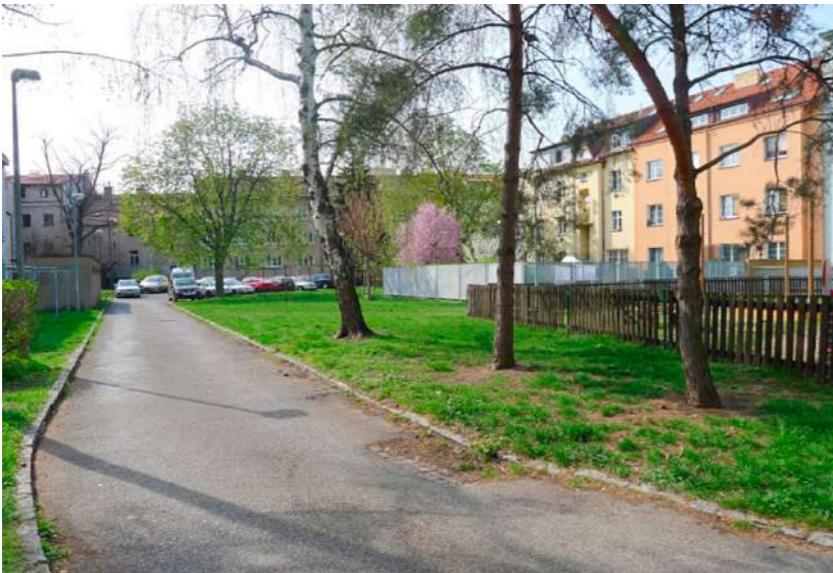
Obr. 6

Příjezdová komunikace směrem k točné, vpravo oplocený dětský hřiště a oplocený soukromý pozemek, vlevo vzadu nevzhledná betonové kóje, zrušené koncem r. 2020

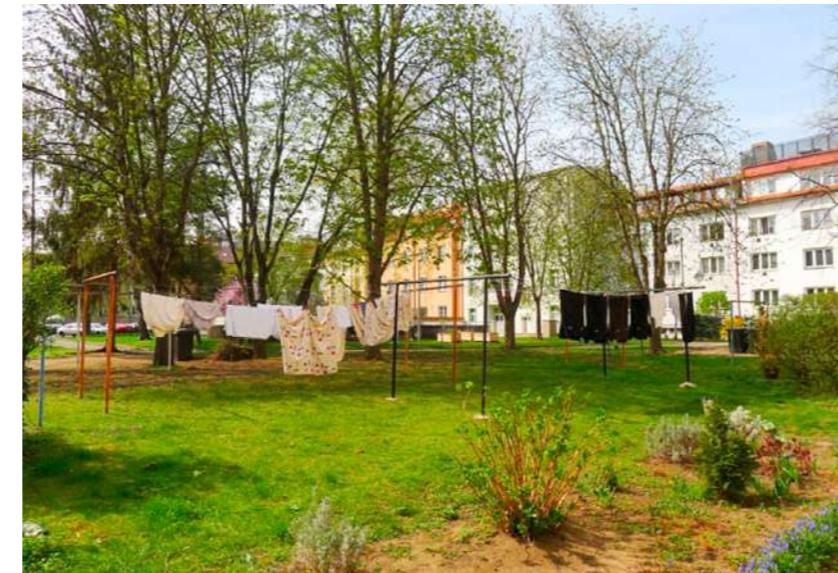
Obr. 7

Stromová skupina ve východní části. Pro vnitroblok je typické množství věšáků na prádlo. Některé jsou však ve špatném technickém stavu s nízkou estetickou hodnotou.

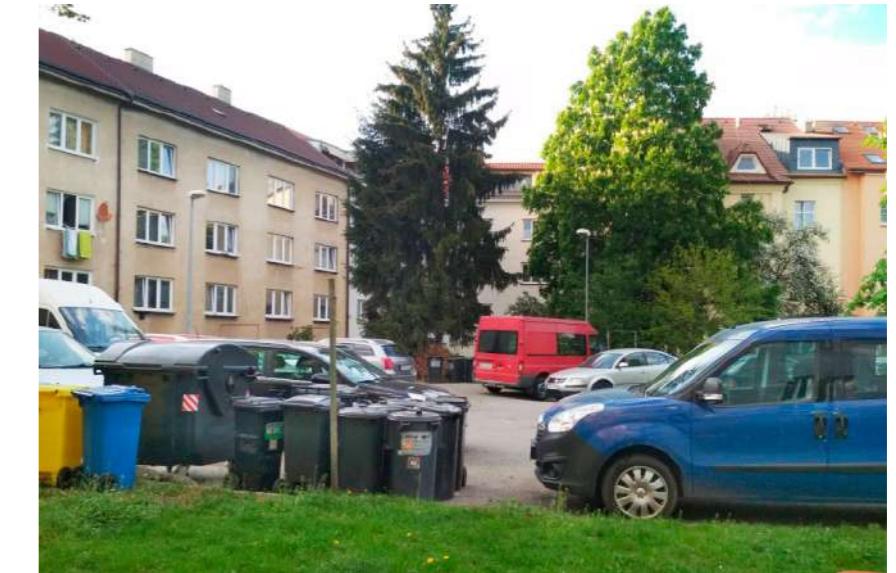
Obr. 8

Točna v západní části vnitrobloku je tak přeplněná automobily, že již nemůže sloužit k obracení popelářských vozů. Kontejnery jsou rozmístěny ledabyle na několika místech.

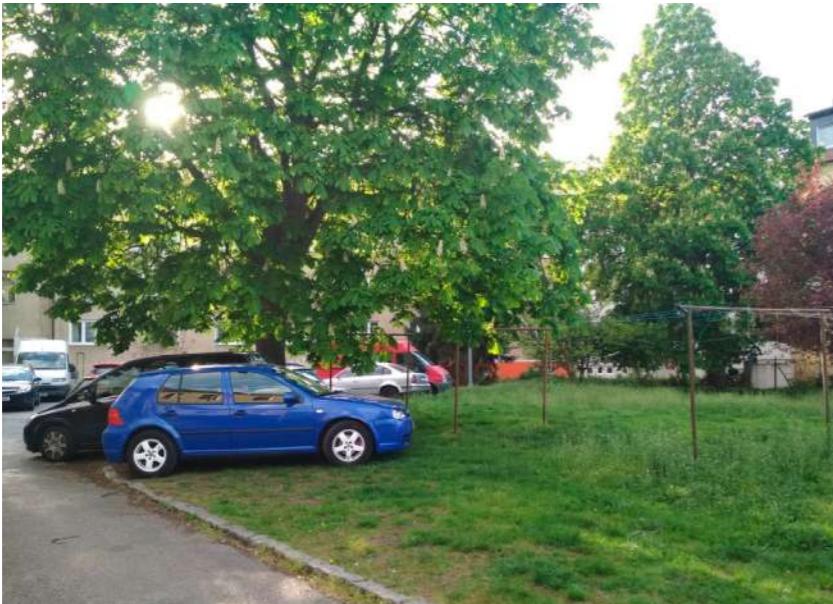
Obr. 9

Živelné parkování mimo zpevněnou plochu je nejzávažnějším problémem pro stávající zeleň. Bylo zaznamenáno při každém terénním průzkumu.

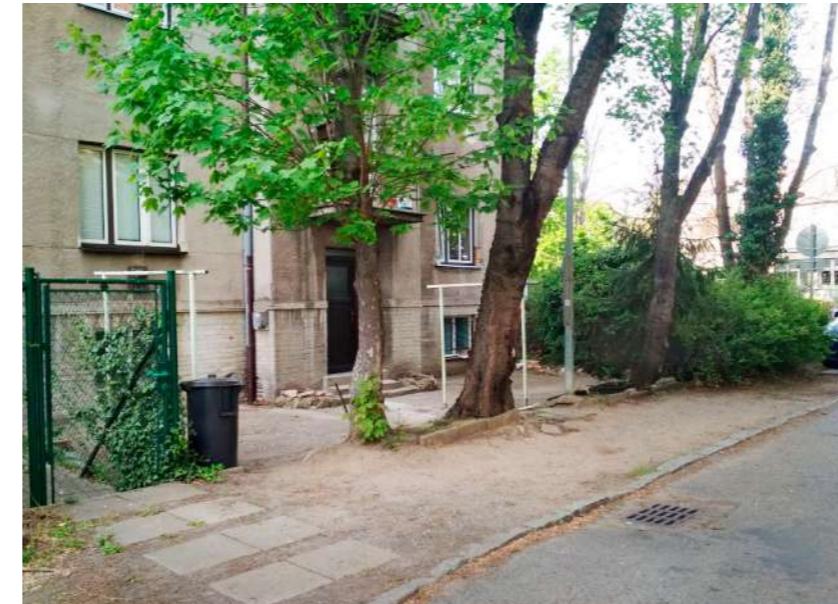
Obr. 10

Velmi nereprezentativní je místo přímo u vstupu do vnitrobloku. Zbytky obrub, plotů a dlažby spolu s utuženou půdou a nedostatkem kořenového prostoru navíc poškozují stromy.

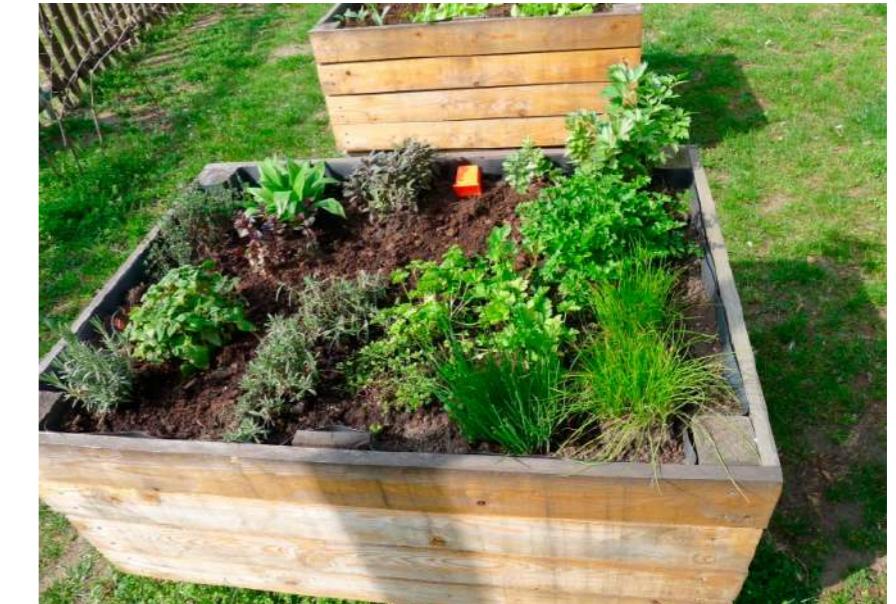
Obr. 11

Současně vyvýšené záhony dokazují zájem o komunitní pěstování užitkových rostlin ve vnitrobluku.

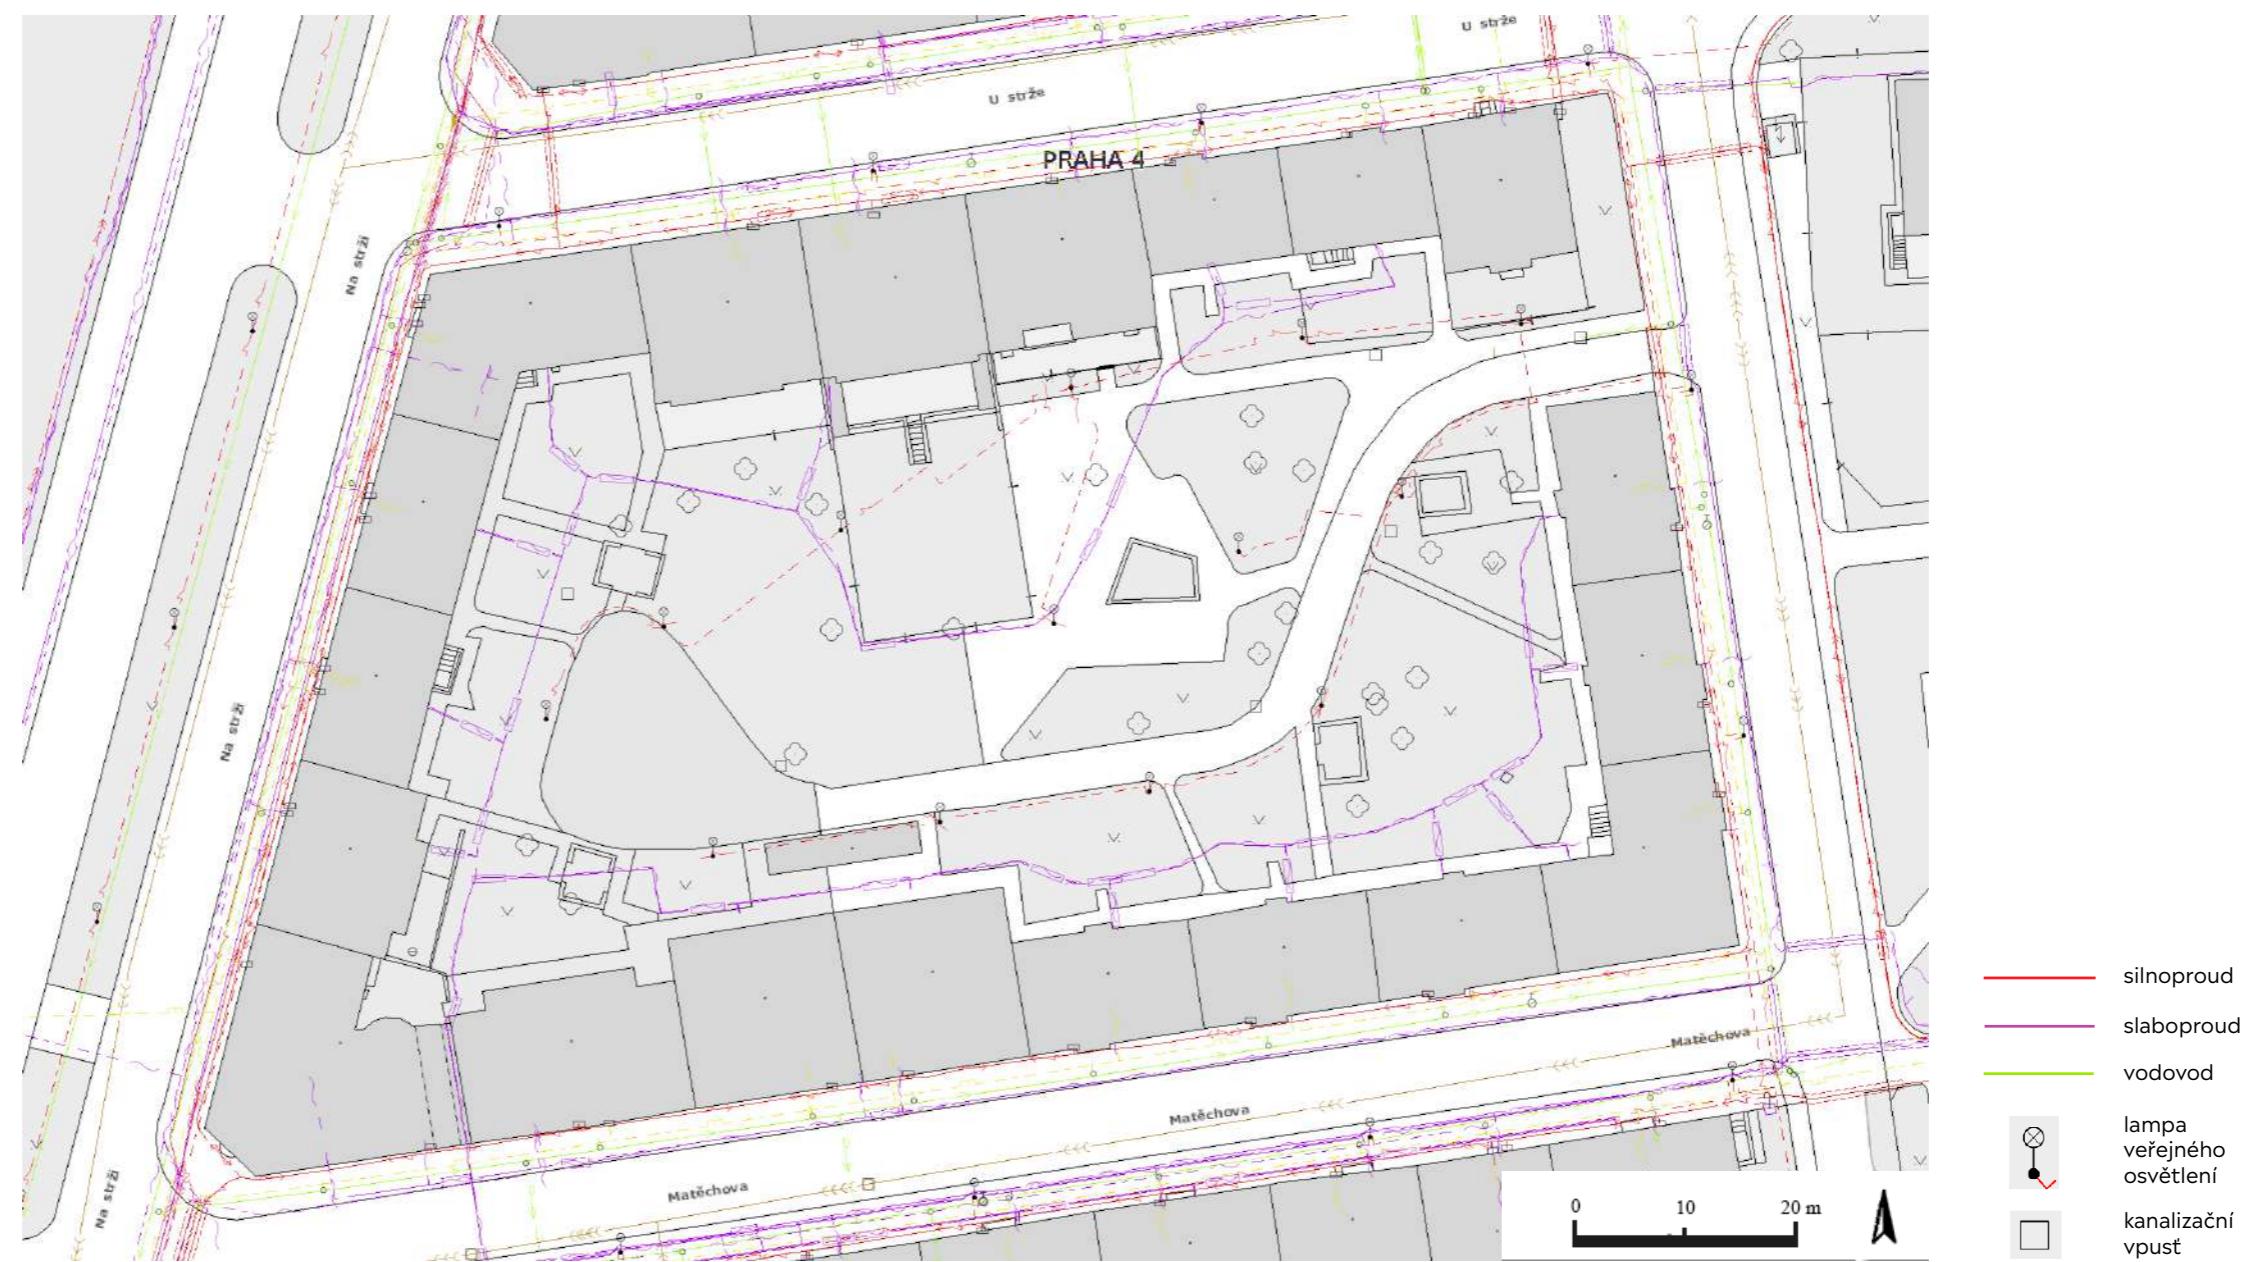
Obr. 12
Inženýrské sítě
(Zdroj: Geoportál
hl. m. Prahy)

Dle dostupných podkladů a geodetického zaměření byly zaznamenány inženýrské sítě, z nichž některé jsou neautorizované. Ve vnitrobloku je instalováno 13 lamp veřejného osvětlení. Kanalizační vypusti jsou umístěny většinou podél domů nebo při okraji příjezdové komunikace. Důležitým limitem jsou dva objekty civilní obrany vystavěné s bytovými domy v 50. letech 20. stol. Větrací šachta v severozápadním rohu je umístěna přímo k fasádě domu, větrání druhého krytu je v jihovýchodním rohu v ploše trávníku.

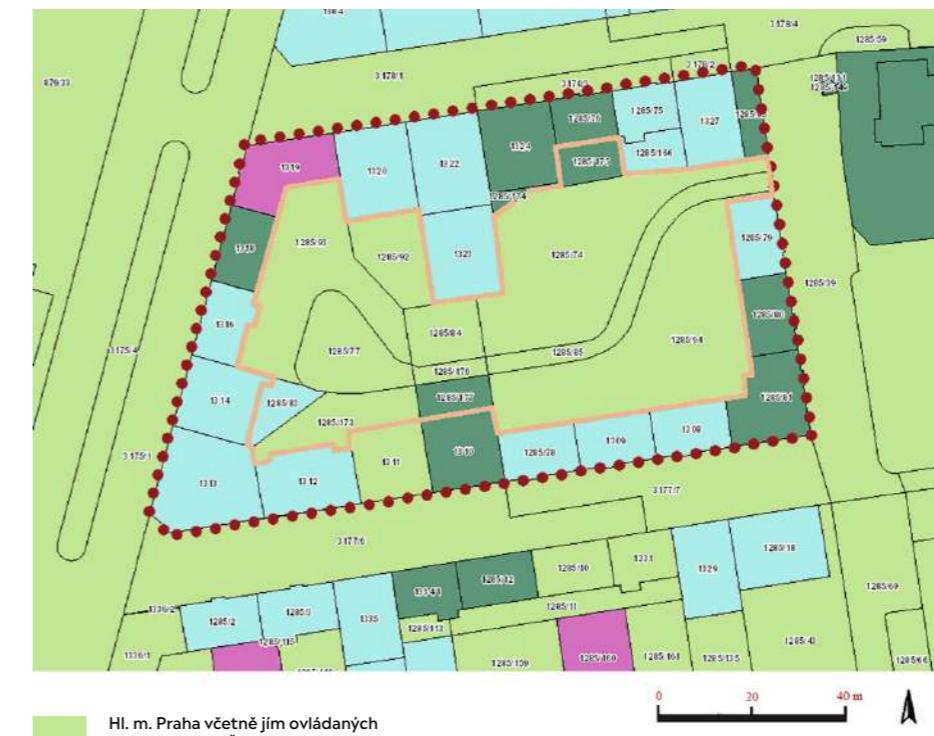
Obr. 14
Majetkoprávní
vztahy
(Zdroj: Geoportal
hl. m. Prahy)

Prostor vnitrobloku zabírá celkem 22 parcel, z nichž 13 je soukromých (asi 21 % plochy) a 9 obecních (asi 79 % plochy). Většina ze soukromých pozemků je oplocena, některé jsou součástí veřejného prostoru. Návrh obnovy vnitrobloku je zpracován pro obecní pozemky a neoplocené soukromé parcely č. 1285/83 (soukromá fyzická osoba), 1285/175 a 1285/177 (soukromé právnické osoby).

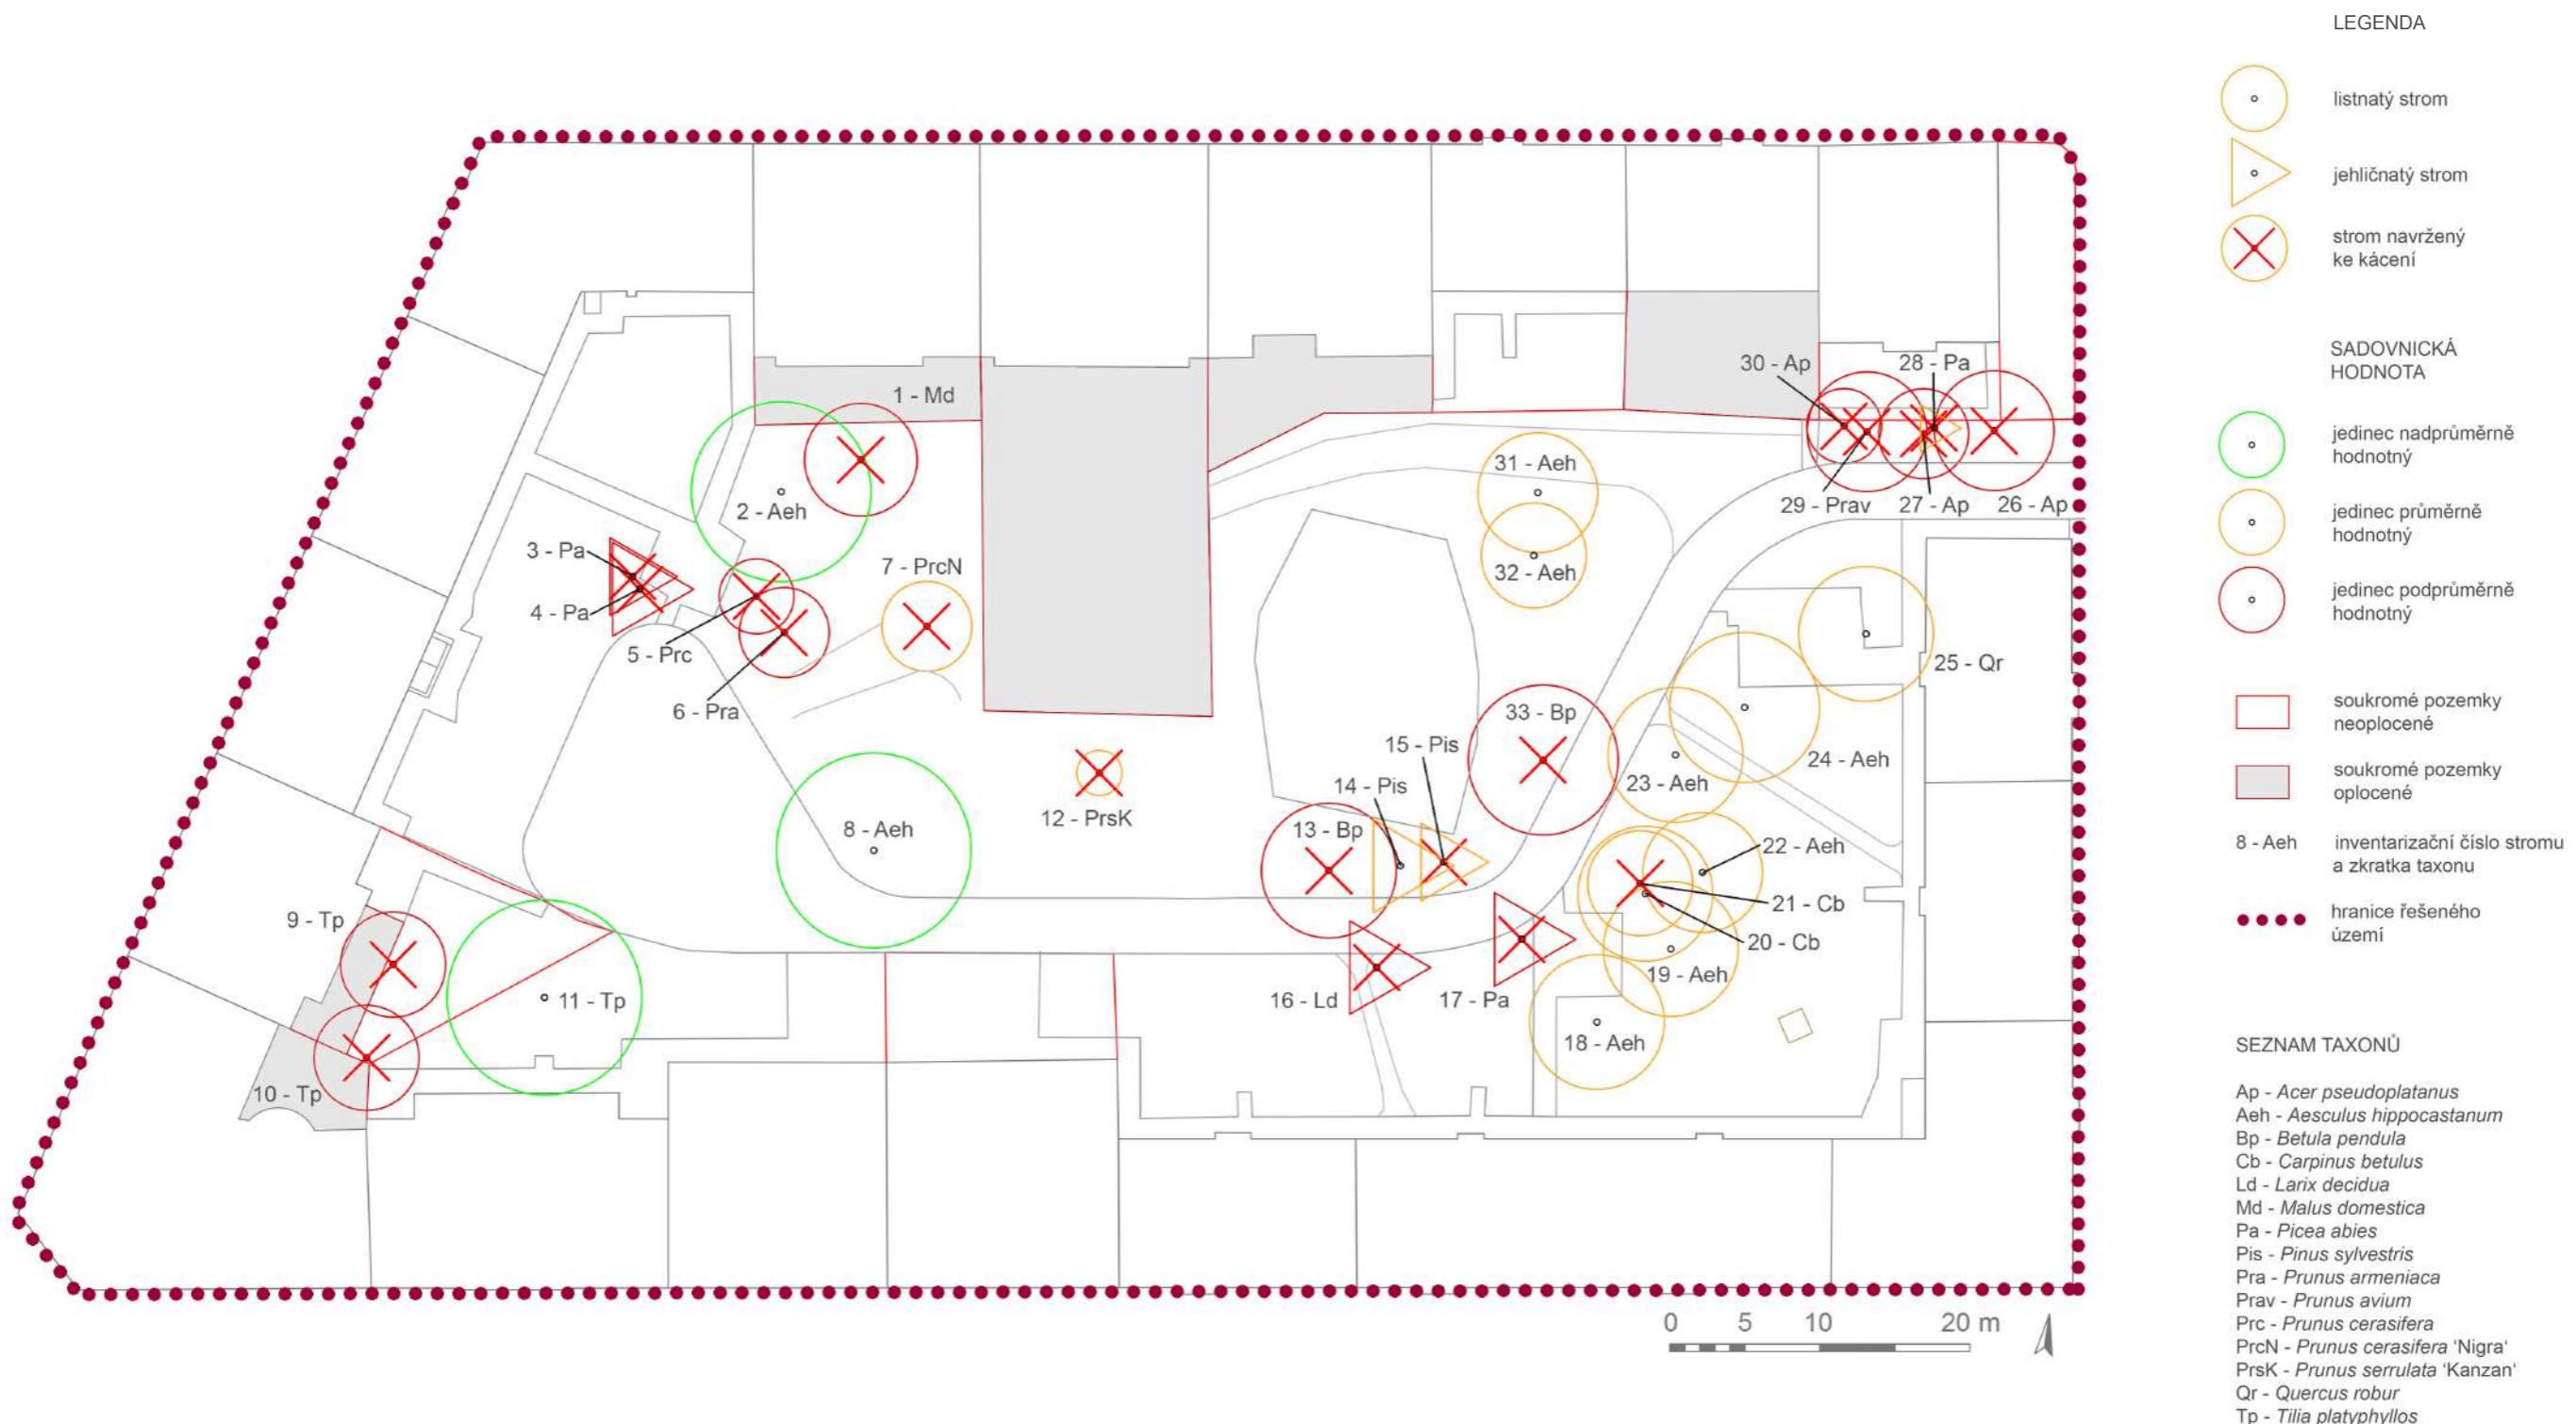
DENDROLOGICKÁ ANALÝZA

Metodika hodnocení dřevin a návrhu opatření:

V lokalitě se nachází celkem 33 stromů, z toho 26 listnatých a 7 jehličnatých. Dominuje zde 9 ks jírovců (*Aesculus hippocastanum*), ostatní druhy jsou zastoupeny v menším počtu (viz Graf 1). Jedná se o běžné druhy městské zástavby, druhy *Larix decidua* a *Picea abies* nejsou do zdejších podmínek vhodné. Stromy č. 9 a 10 rostou na soukromém pozemku, ostatní na pozemcích obecních.

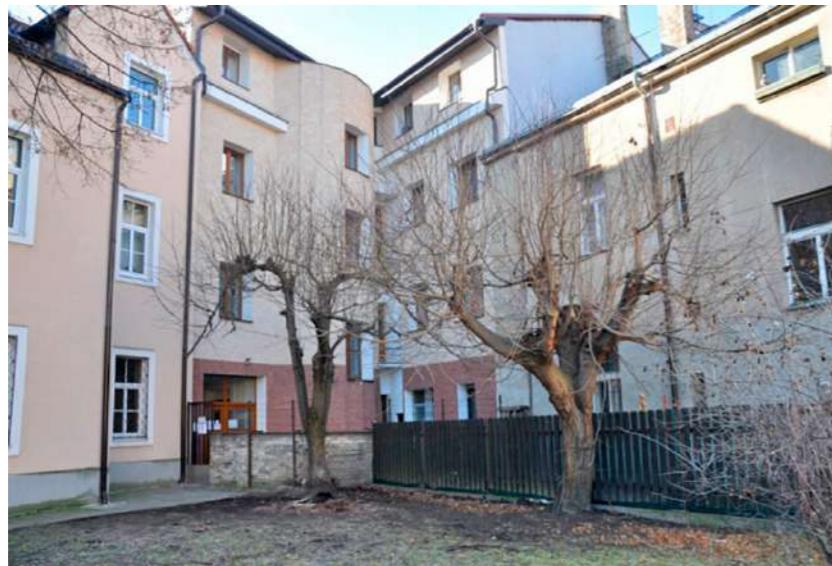
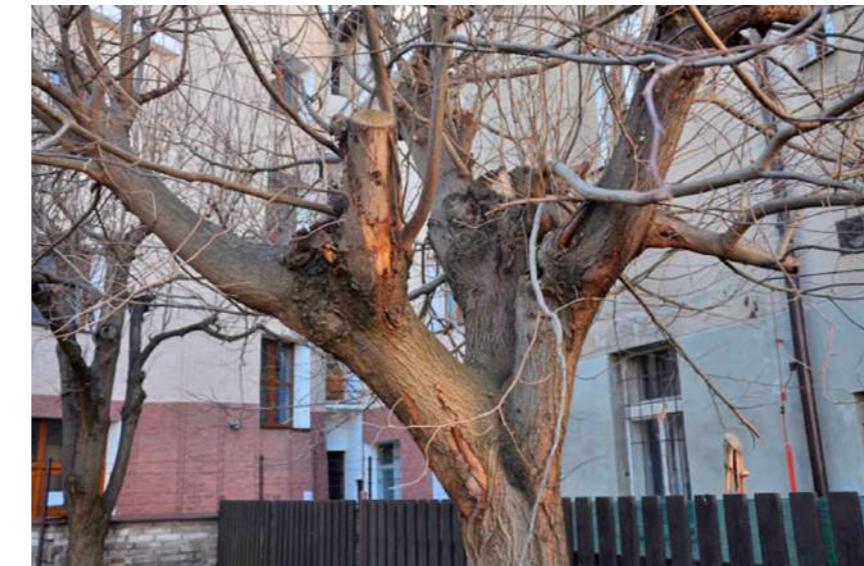
8	<i>Aesculus hippocastanum</i>	56	176	14,2	2,5	13	4	A	2	2	2	omezený prokořenitelný prostor, živelné parkování v kořenovém systému, strom č. 8	2	S-RZ	2
9	<i>Tilia platyphyllos</i>	45	142	5,4	2	7	4	C	2	4	3	omezený prokořenitelný prostor, proveden neodborný řez – velké nezacelené rány, na kmeni zřetelná hniloba, strom č. 9	4	S-KPP	1
10	<i>Tilia platyphyllos</i>	38	118 (90)*	6,2	3	7	4	C	2	4	3	omezený prokořenitelný prostor, proveden neodborný řez – velké nezacelené rány, zarůstání překážky do dřeva, strom č. 10	4	S-KPP	1
11	<i>Tilia platyphyllos</i>	69	216	18,6	4	13	4	A	2	2	2	odborně ošetřeno řezem, ve kmeni drobný vletový otvor, výmladky na bázi, strom č. 11	2	S-RZ, S-OV	2
12	<i>Prunus serrulata 'Kanzan'</i>	15	46	5	2	3	2	A	1	1	1	typická horší afinita podnože, stále instalováno kotvení, strom č. 12	3	S-KV	2
13	<i>Butula pendula</i>	44	139	17,4	3	9	4	C	3	2	2	omezený prokořenitelný prostor z jedné strany, asymetrická koruna, náklon kmene (růstem přirozeně vyrovnaný), strom č. 13	4	S-KPV	2

K odstranění jsou navrženy neperspektivní, nebo krátkodobě perspektivní dřeviny. Kácení bude probíhat v několika etapách. Důvodem je zhoršená vitalita, špatný zdravotní stav a většinou i biomechanická stabilita (stromy č. 1, 3, 4, 9, 10, 13, 15, 16, 17, 21, 26, 27, 29, 30, 33), v případě stromů č. 5, 6, 7, 12, 28 jsou důvody prostorově kompoziční, přičemž jde o druhy krátkověké, nijak zvláště hodnotné, a tudíž rychle nahraditelné vhodnější, mnohem funkčnější i atraktivnější výsadbou. Odstraněné dřeviny je nutné kompenzovat kvalitní výsadbou vhodných dřevin, díky čemuž se může celý porost stát funkčnějším, stabilnějším a hodnotnějším.

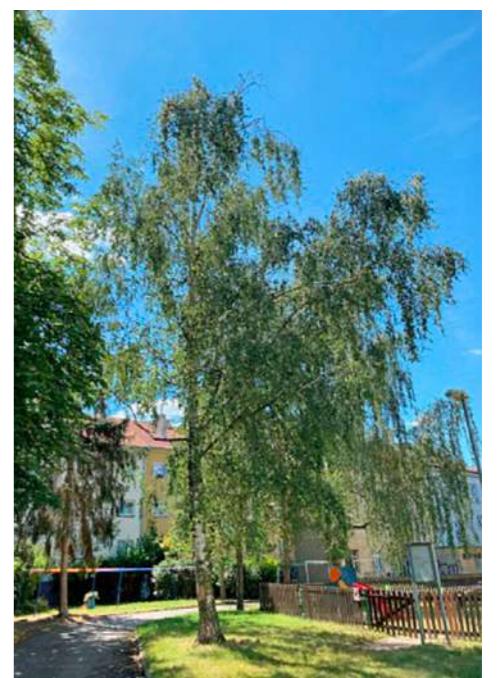
33	<i>Butula pendula</i>	40	127	16,8	2	10	4	C	3	2	2	dutina ve spodní části kmene, omezený prokořenitelný prostor (blízkost cesty), odstraněný terminál, strom č. 33	4	S-KPV	2

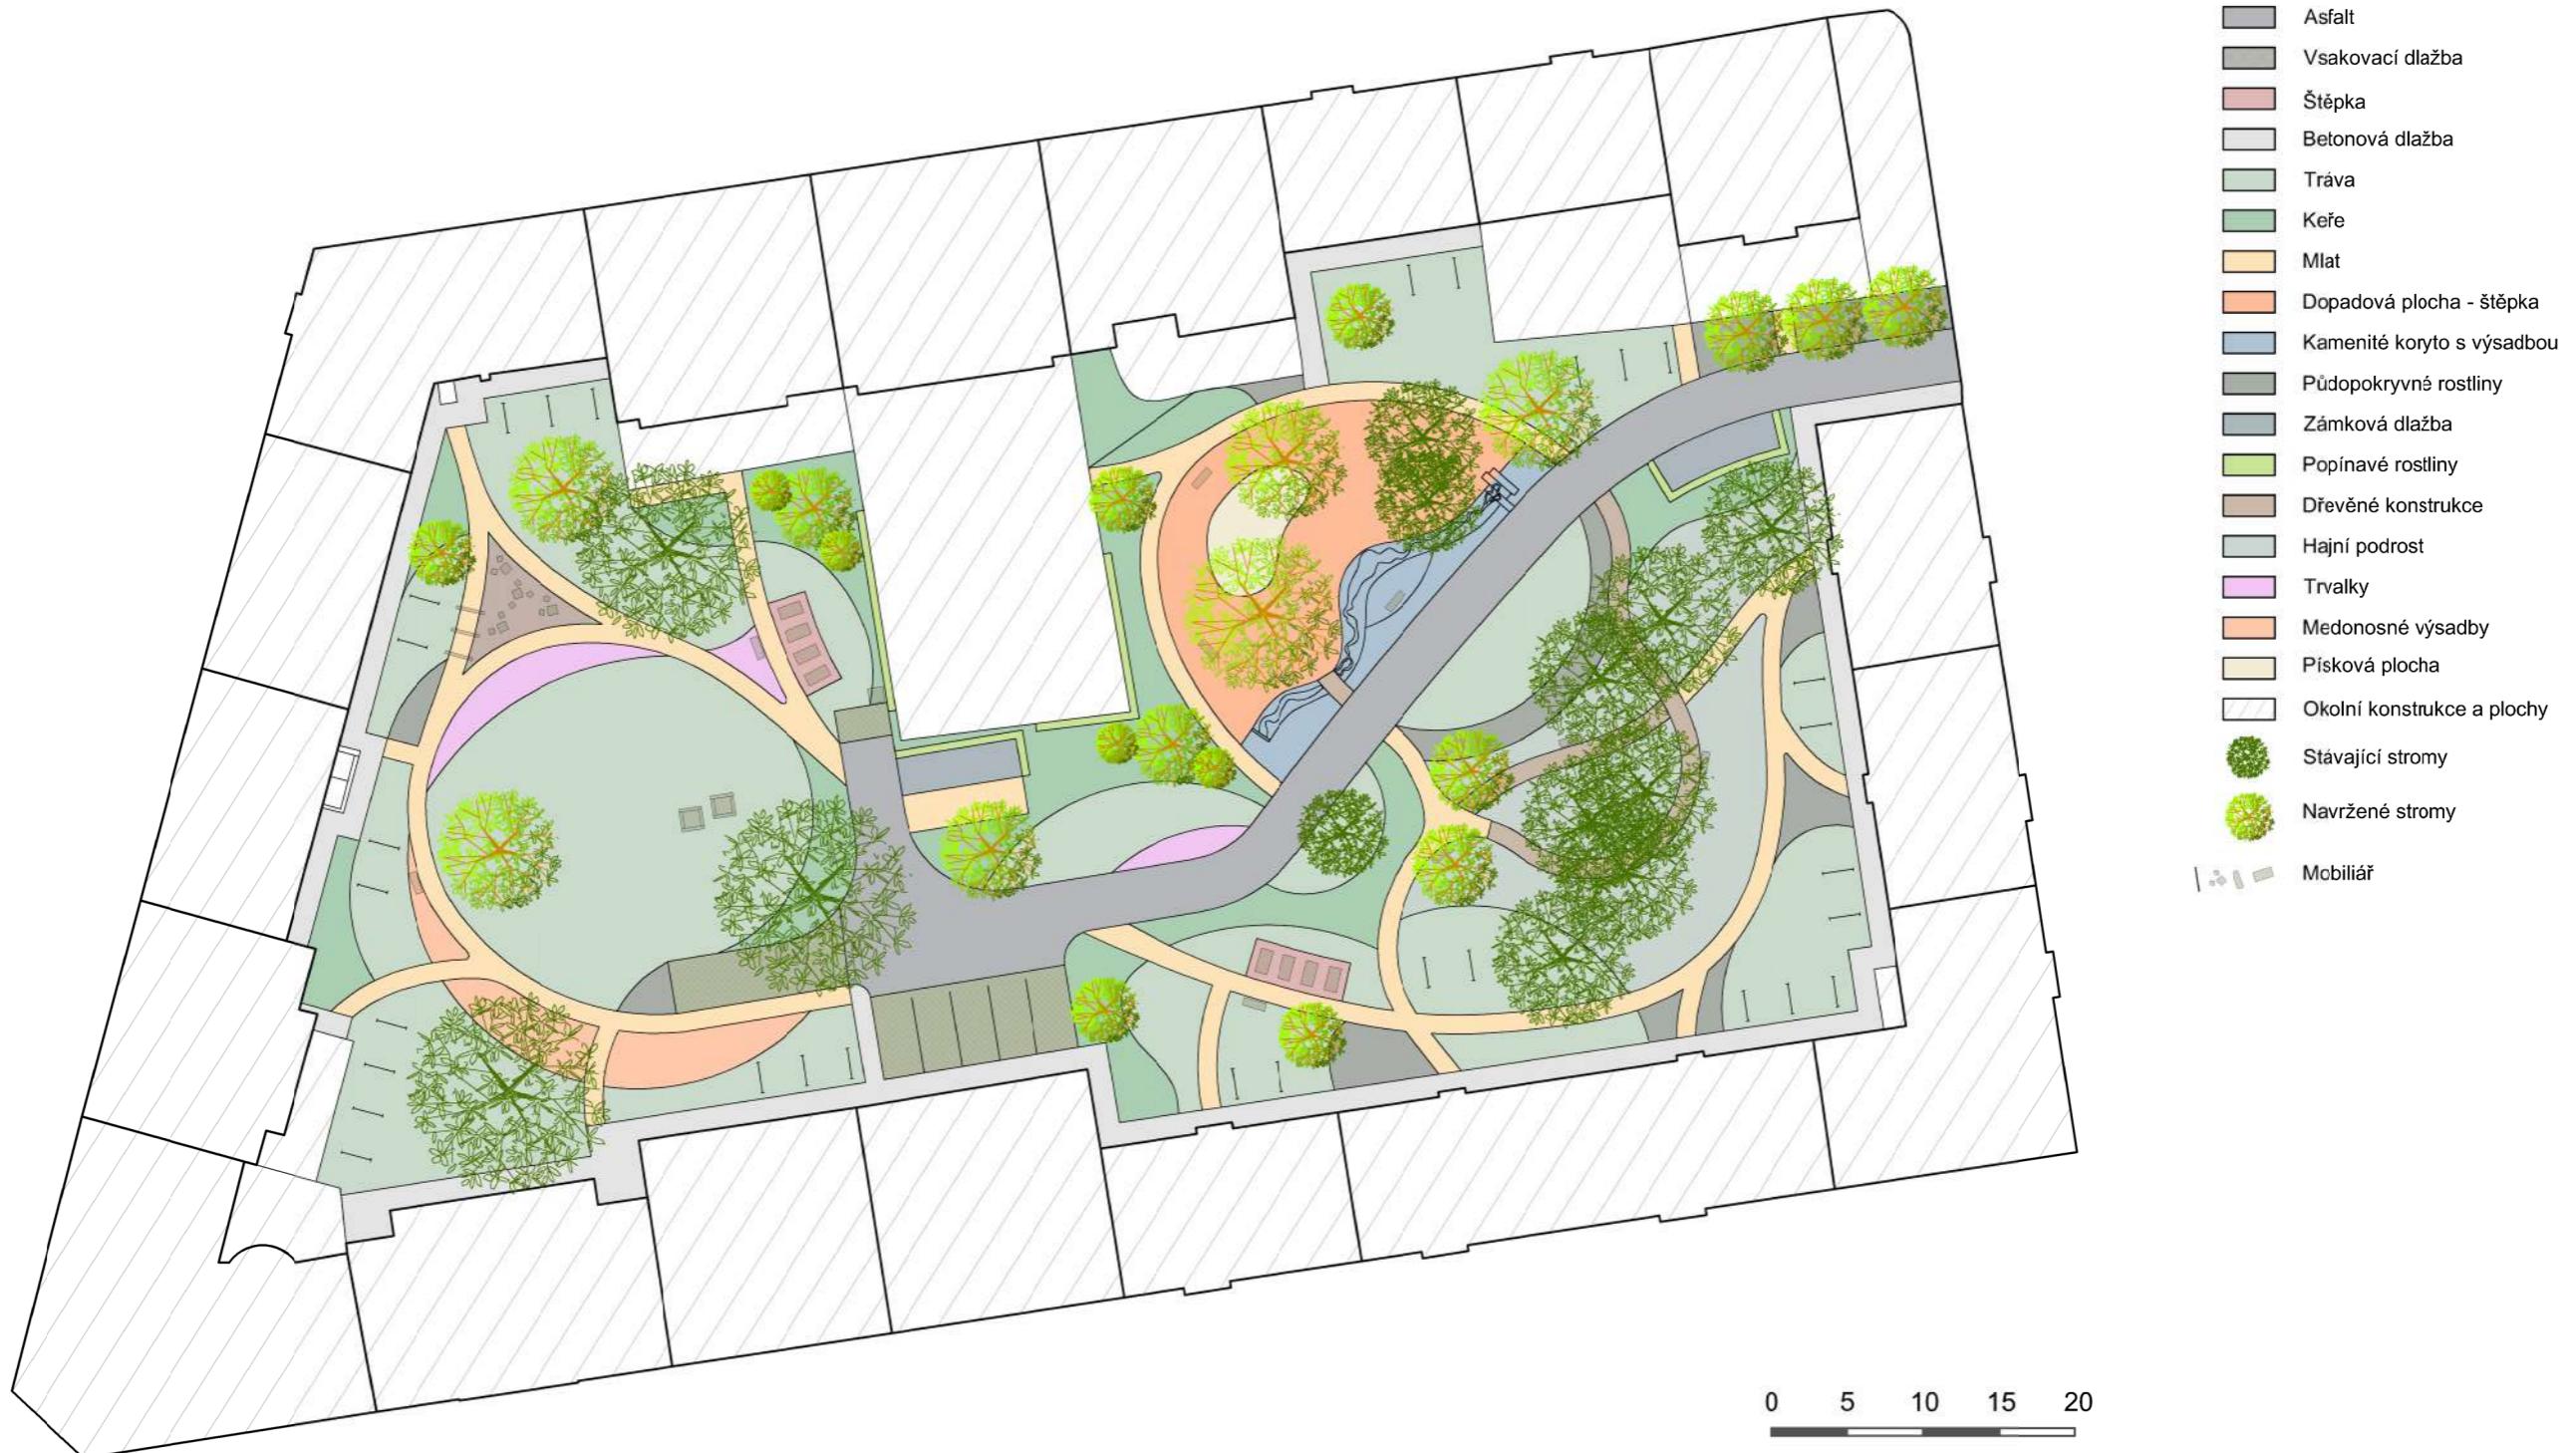
KONCEPТ ŘEŠENÍ – POVRCHY

Příjezdová komunikace, parkoviště a obratiště – asfalt/dlažba	m ²	509
Mlat	m ²	450
Štěpka	m ²	34
Kamenná dlažba	m ²	20
Betonová dlažba	m ²	48
Dřevěný poval (dub)	m ²	68
Dřevěná podesta (dub)	m ²	28
Dřevěné konstrukce – rámy, opěrné kce pro rostliny, brány, sloupy a kůly	kpl	1
Dětské hřiště	kpl	1
Vodní prvek	kpl	1
Kontejnerové kóje	ks	2
Přesun kompostera	ks	1
Komunitní zahrada	kpl	2
Nádrž na dešťovku s čerpadlem	kpl	1
Přesun hmot	t	1400

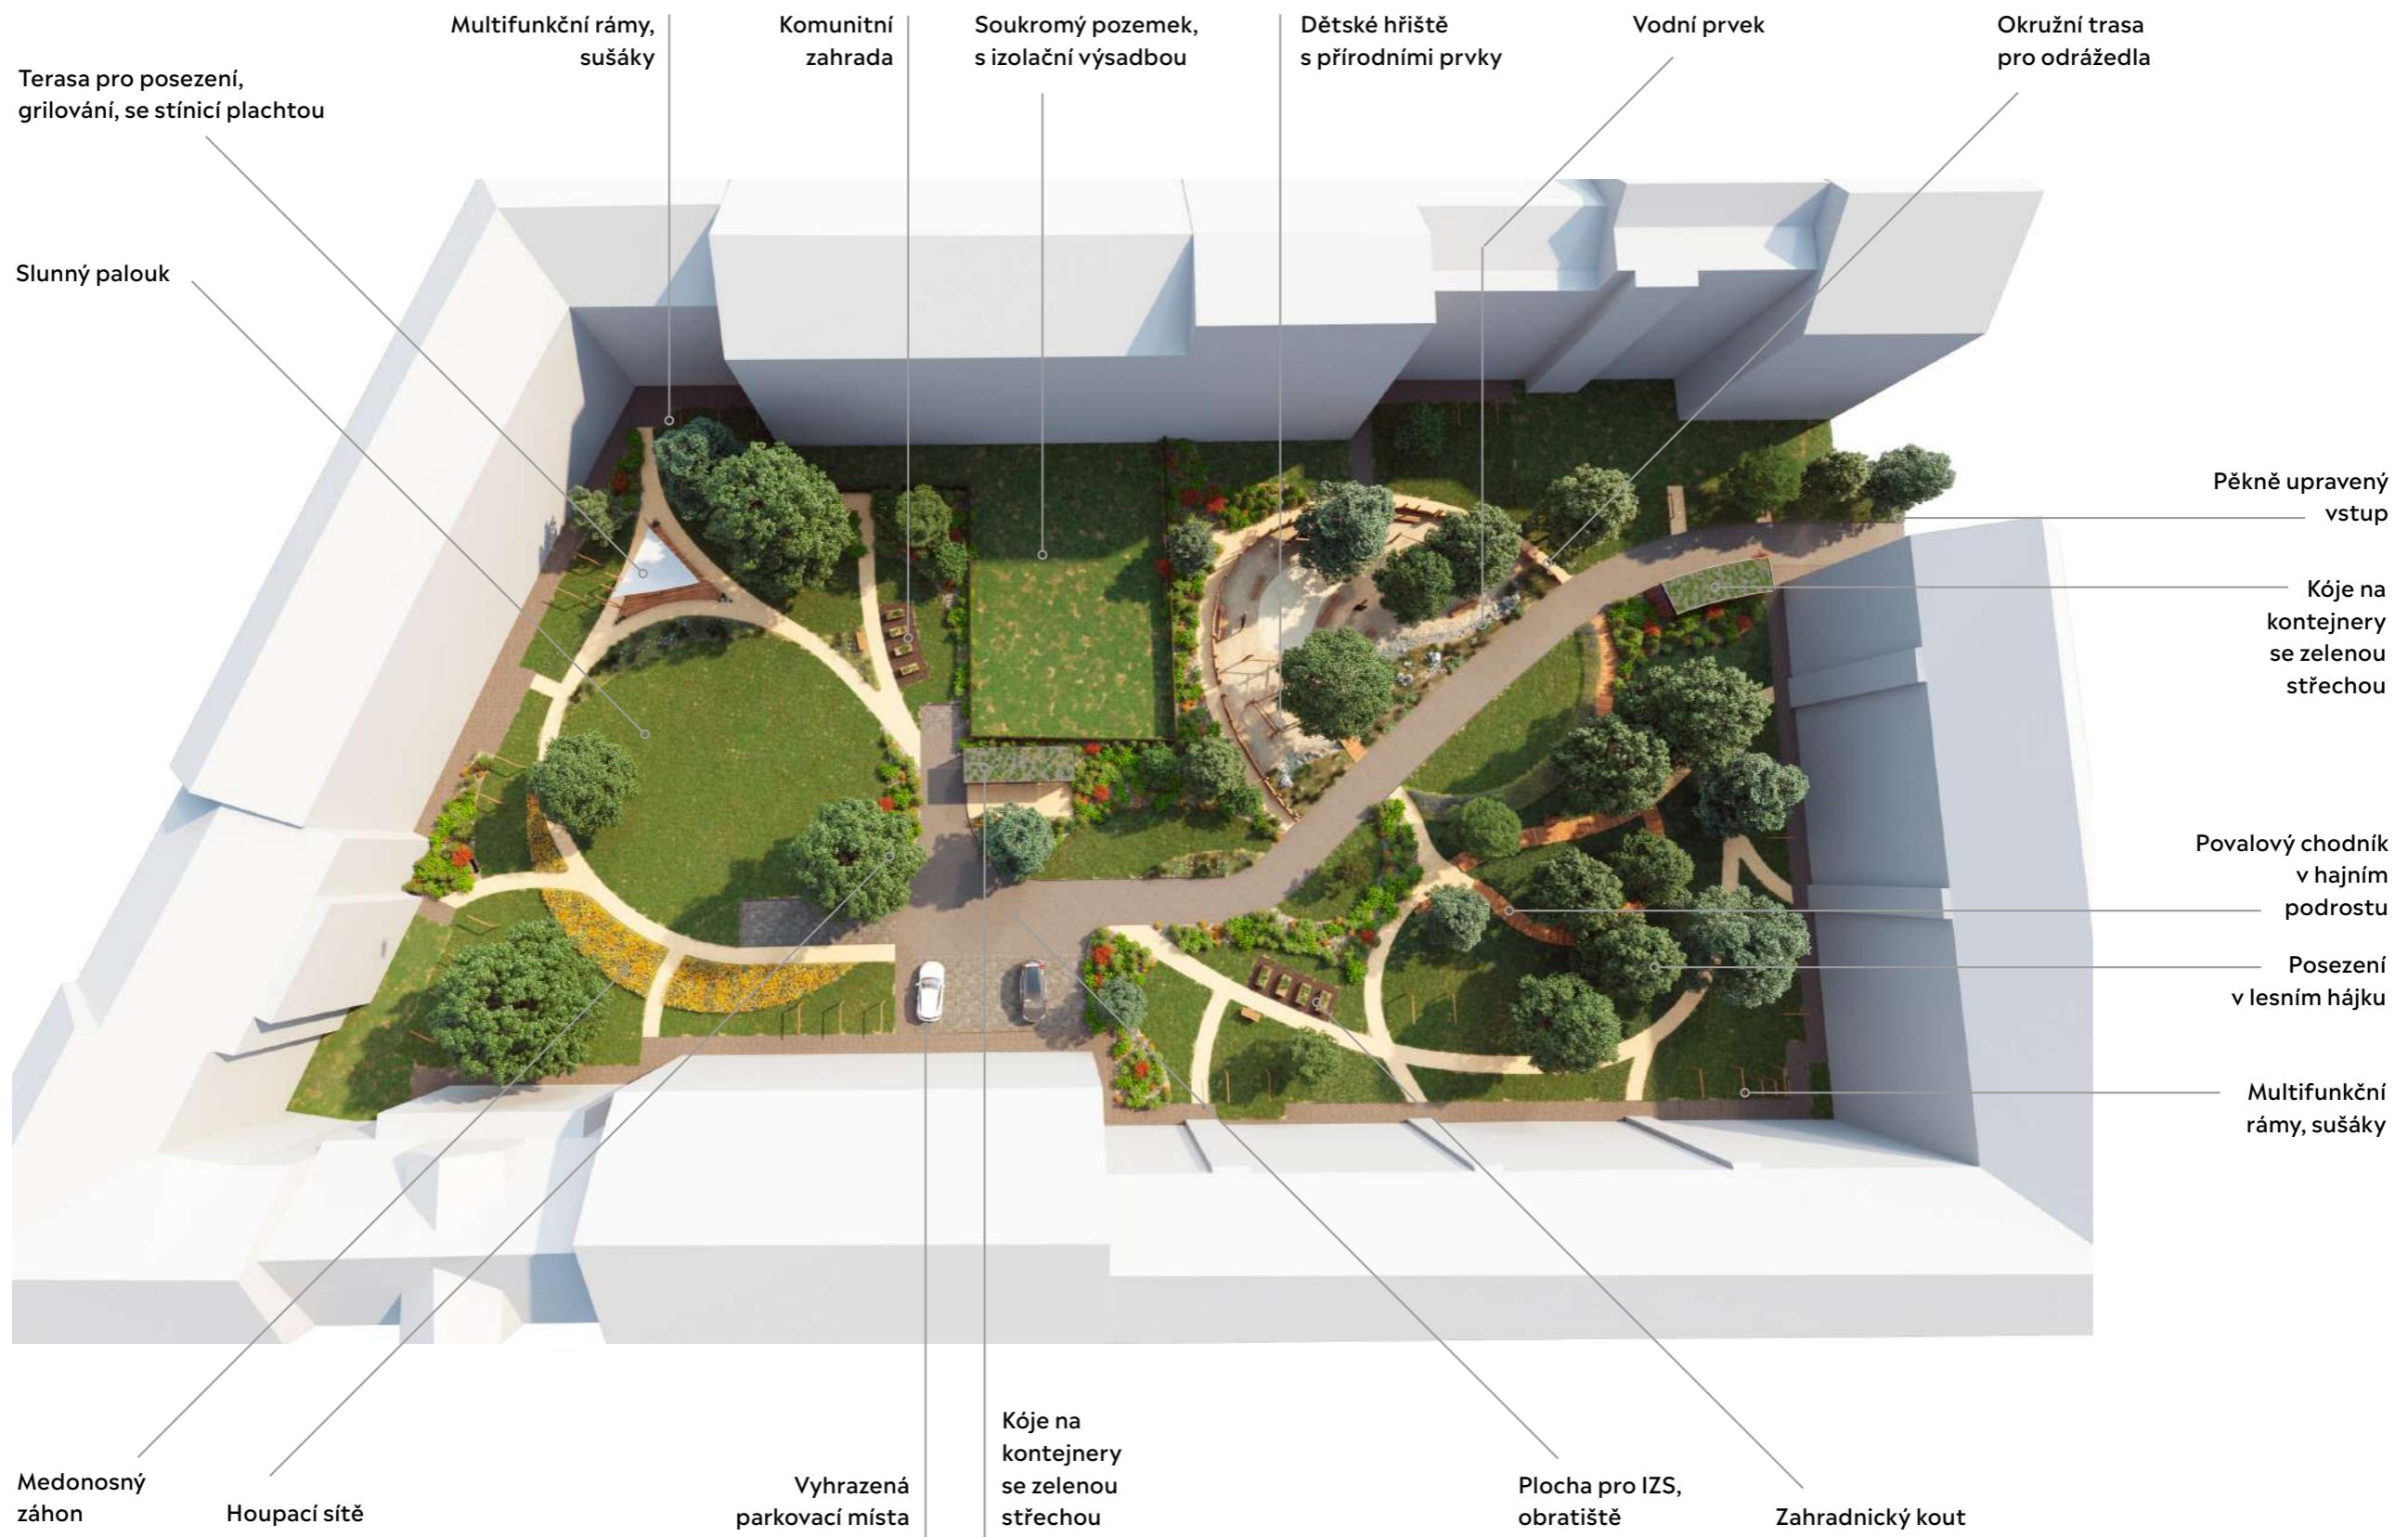
KONCEPT ŘEŠENÍ

Návrh počítá s kompletní revitalizací prostoru, s výměnou většiny technických prvků a povrchů a obnovou prvků vegetačních. Sadovnický cenné stromy zůstávají zachovány a tvoří základní kostru budoucí kompozice.

Dynamická kompozice je založena na volné linii patrné z cestní sítě, vytvářející v západní a východní části dva velké kapkovité útvary. Prostor je složen z otevřených scenérií, které ho člení na několik pohledových a funkčních zón. Umístění, složení a velikost jednotlivých stromových skupin a dalších vegetačních prvků je postaveno na základě skryté rovnováhy, čímž návrh napodobuje principy přírodně krajinnářského parku.

Prostorově je vnitrobllok rozdělen oploceným soukromým pozemkem uprostřed na dvě stěžejní pobytové části. Ve východní části jde o aktivnější zónu s velkým dětským hřištěm, atraktivním dynamickým vodním prvkem a stinnou částí připomínající les. Západní část tvoří odpočívadlo, velká plocha trávníku a navazující komunitní zahrada. Zdejší klidová zóna může sloužit spíše místním k odpočinku a relaxaci.
